TIEDOTE KOSKIEN TURVATIKAS-TUOTETTA NOUSUVAUNU NO 932

Nousuvaunun no 932 toimivuus on tarkastettava aina ennen käyttöä

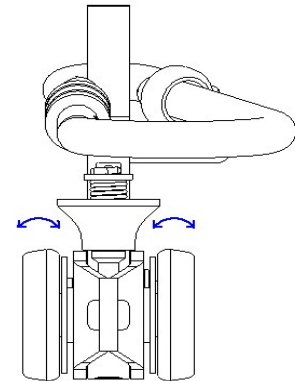
1. Rullissa ei saa esiintyä sivuttaisiikettä

- Ota kiinni samalla akselilla olevista pyöristä
- Yritä kääntää rullia kuvan mukaisesti.
- Jos rulla pääsee heilumaan sivusuunnassa toisen rullan pysyessä paikoillaan, on liitos löystynyt ja vaunun käyttö on lopetettava välittömästi.

Nousuvaunu No 932:n valmistuksessa rullat on kiinnitetty niiden akseliin niittauksilla, jotka saattavat löystyä pitkän ajan kuluessa raskaassa käytössä. Löystyminen voi johtaa pyöräparin irtoamiseen joka saattaa aiheuttaa vaaratilanteen. Asiaan on reagoitu nousuvaunun rullaparien niittausmenetelmää muuttamalla, joka antaa tukevamman niittauksen ja estää rullan täydellisen irtoamisen, vaikka niittauskohta kovassa käytössä hieman löystyisi. Uusi niittausmenetelmä on otettu käyttöön heinäkuussa 2018.

Tästä huolimatta on nousuvaunu aina tarkistettava ennen käyttöä ja mikäli on epäily sen kunnosta tai toimivuudesta, on se poistettava käytöstä ja sen käyttö on estettävä vähintäänkin merkitsemällä se selkeästi ja/tai palauttamalla se Turvatikkaalle.

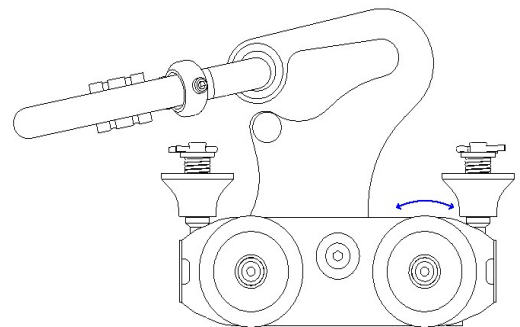
2. Rullat eivät saa pyöriä suhteessa akseliin

- Ota kädellä kiinni rullasta ja yritä samanaikaisesti pyörittää vastakkaista rullaa.
- Jos vastakkainen rulla pääsee pyörimään, liitos on löystynyt ja vaunun käyttö on lopetettava välittömästi.
